St. Georgen – Pfarrturm

Dachstruktur mustergültig restauriert

Dachkonstruktion

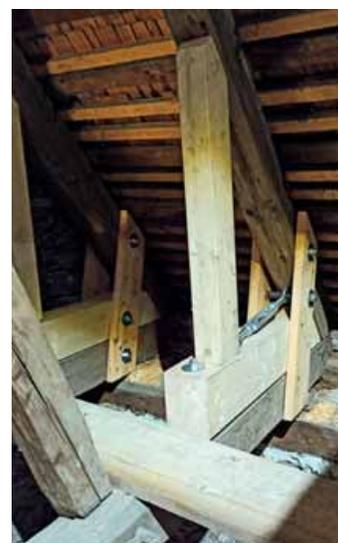
Im Dachstuhl waren umfangreiche Renovierungsarbeiten notwendig.
